36 Photo timer による精度管理 (始業点検・日常管理)

精度管理委員会報告 I

(公社) 福島県診療放射線技師会 精度管理委員会

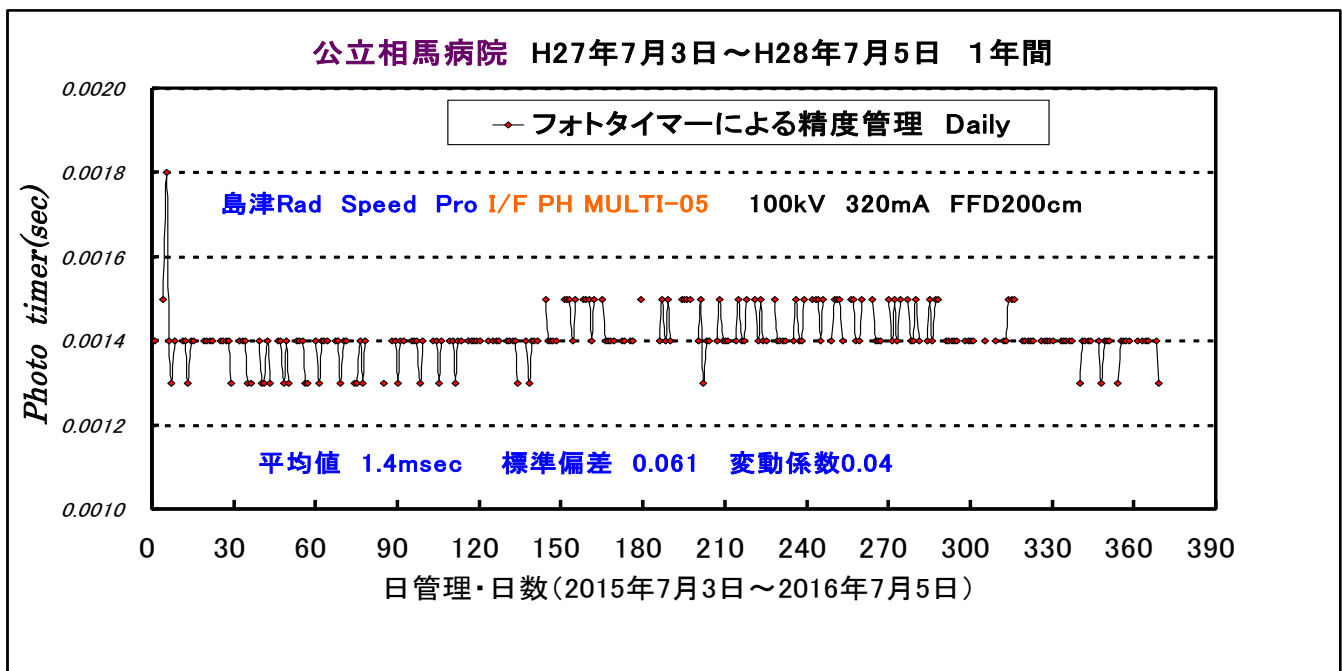
図1

3施設5台の装置について精度管理の結果を図1、図2、図3に、示す。

変動係数 0.03~0.19 であり安定した結果となった。この期間管電流、管電圧に変化をきたすような調整点検は行っていない。各装置の管電圧、管電流は安定した再現性を保っていたと思われる。月変動係数が0.19と大きい装置については、曝射時間が 2msec または 3msec と表示され 2.5msec のように小数点以下の表示ができなためである。Piranha で測定した年毎の X線出力を比較した結果3施設、3台の装置について明らかな X線出力の変化は認められなかった。(2台の装置についてはPiranha で測定を行っていないので X線出力の変化は確認できない) 図4、図5、図6に X線出力を比較した結果を示す。装置②において管理期間中に X線管フィラメント断線による X線管交換が生じたが使用半年で交換となったものでこの前後で明らかな X線出力の変化は認められなかった。

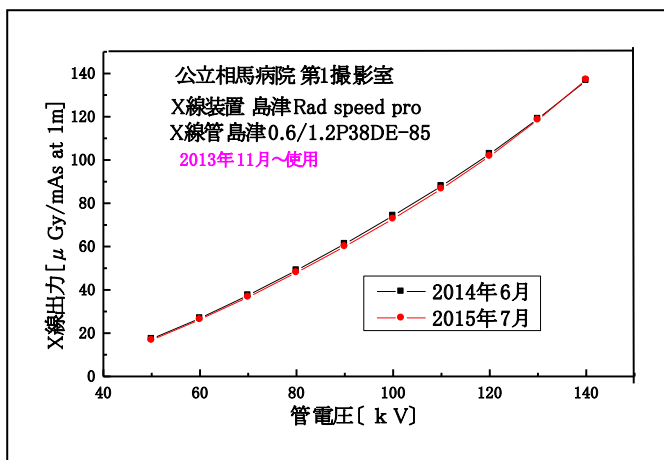
図4

曝射時間が非常に短い場合は管電圧、管電流波形の立ち上がり、立下りの影響を受けバラツキが大きくなる。
